# 风机智联监测系统在风电机组中的应用

——四川跟云电力技术服务有限公司

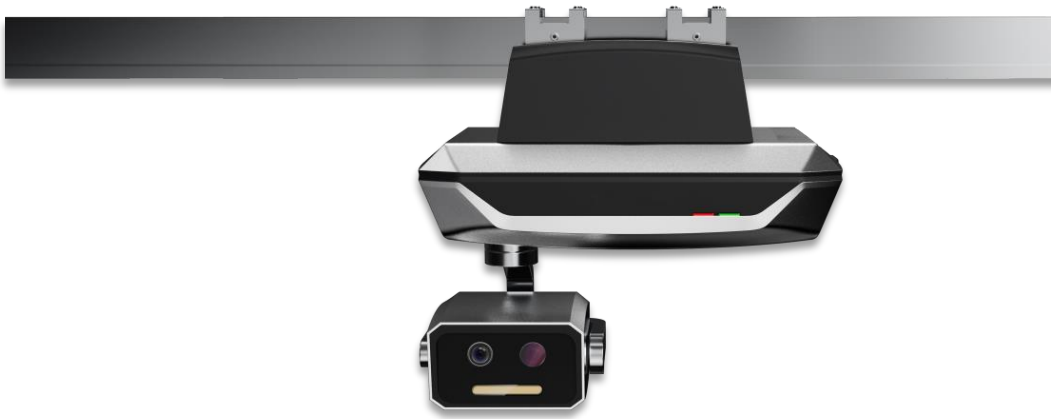
智能巡检单元

自动充电

自动运行

高清视频传输

热成像测温与阈值告警

高保真双向语音通讯

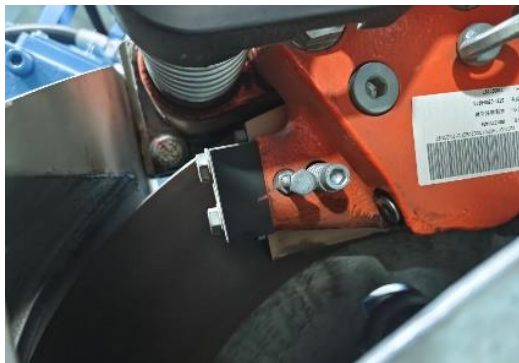
部件锈蚀

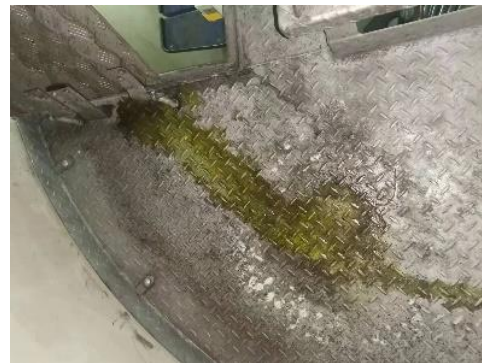
油液泄漏

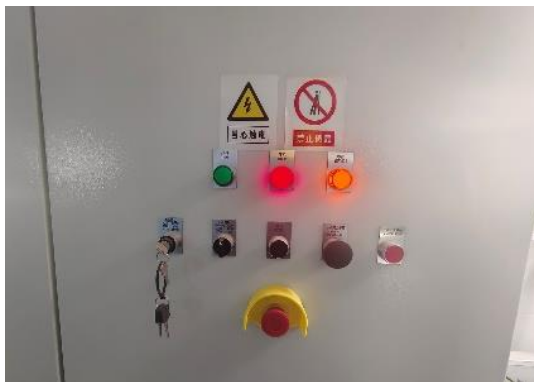
状态判读

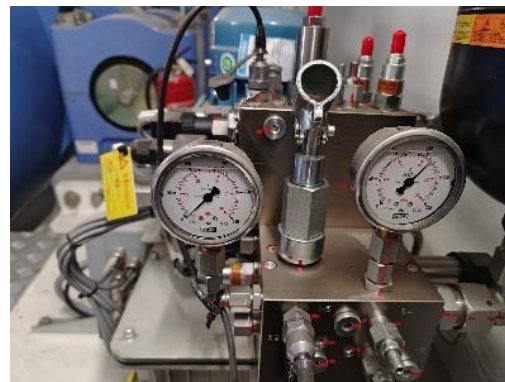
压力判读

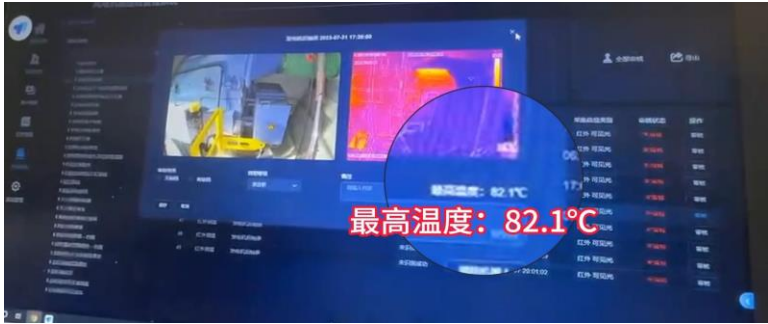
# 四川某风电场

2023年7月，系统发现发电机滑环室温度超标并发出预警

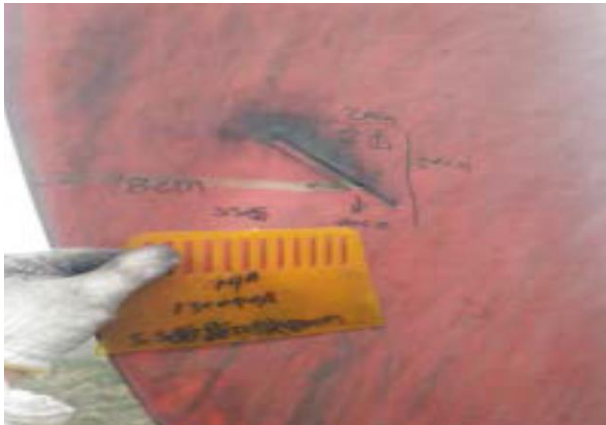
# 内蒙古某风电场

2024年2月，系统发现叶片告警，人员  
复检后确认存在雷击损伤
